# 金沙湾三期尚江府住宅小区地块 第一阶段土壤污染状况调查报告

编制单位：湖南省地球物理地球化学调查所

编制时间：二〇二三年五月

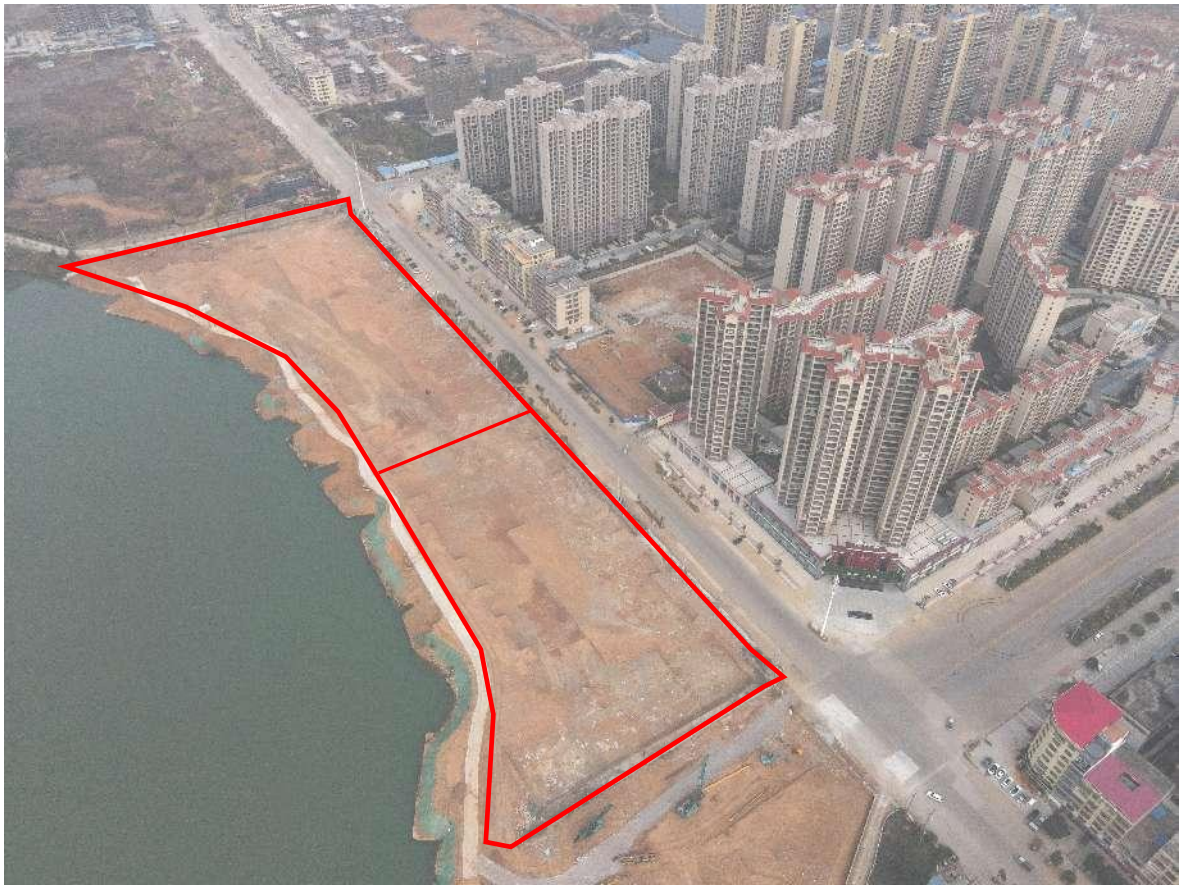
图 3.3-1 地块现状：规划用地地块现状

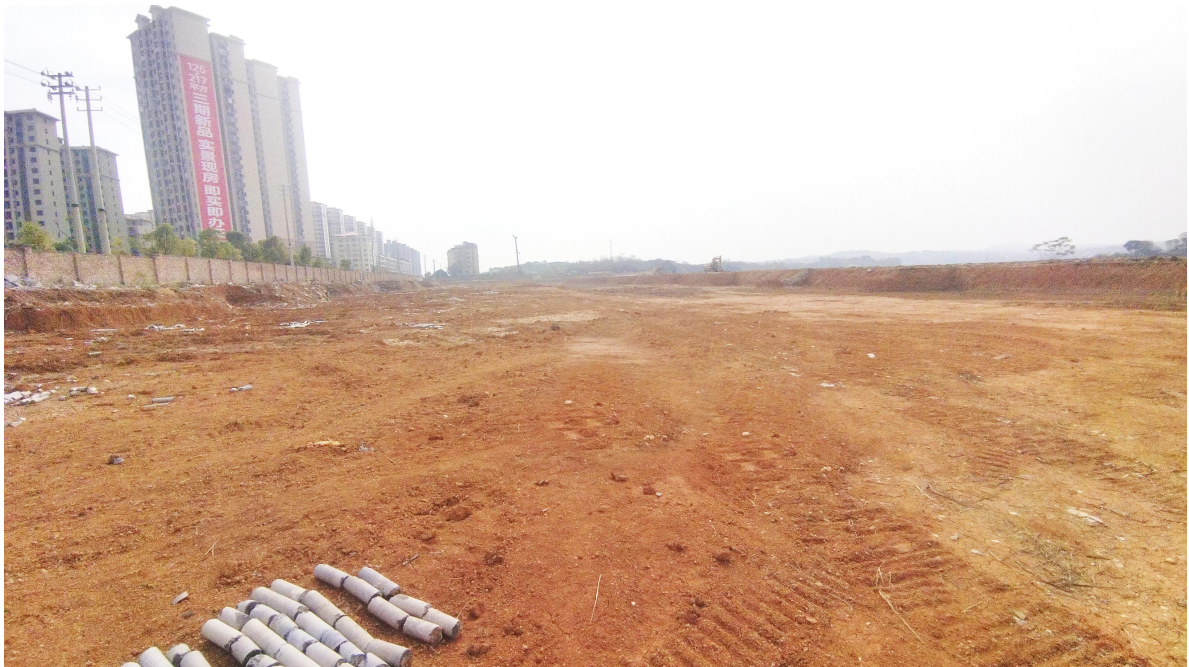
图 3.3-2 地块现状：初步完成土方开挖作业

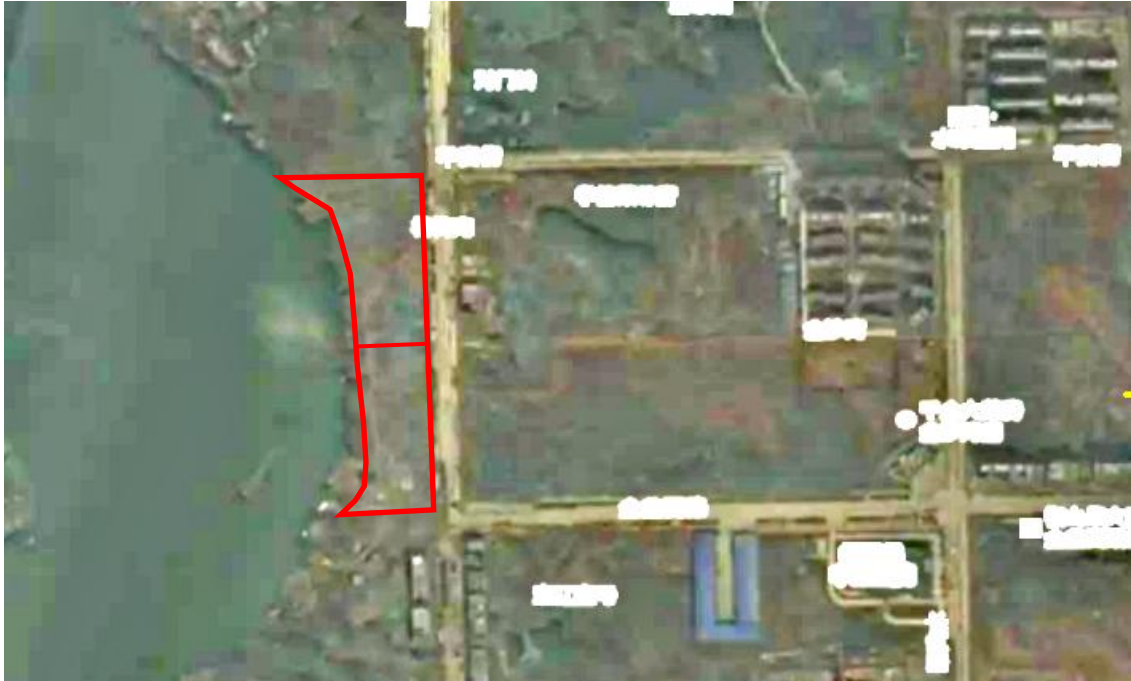
图 3.3-5 地块历史卫星图（2015 年 3 月）：地块内无变化

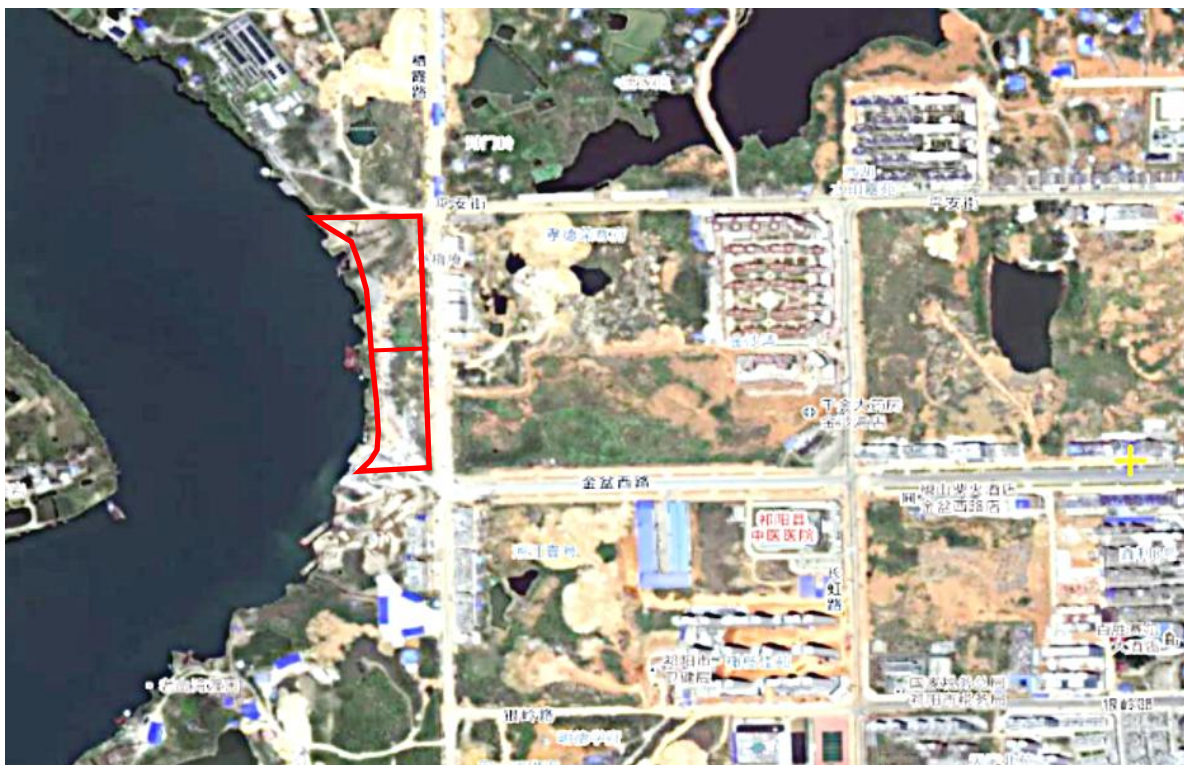
图 3.3-6 地块历史卫星图 (2016 年 7 月): 场地无明显变化

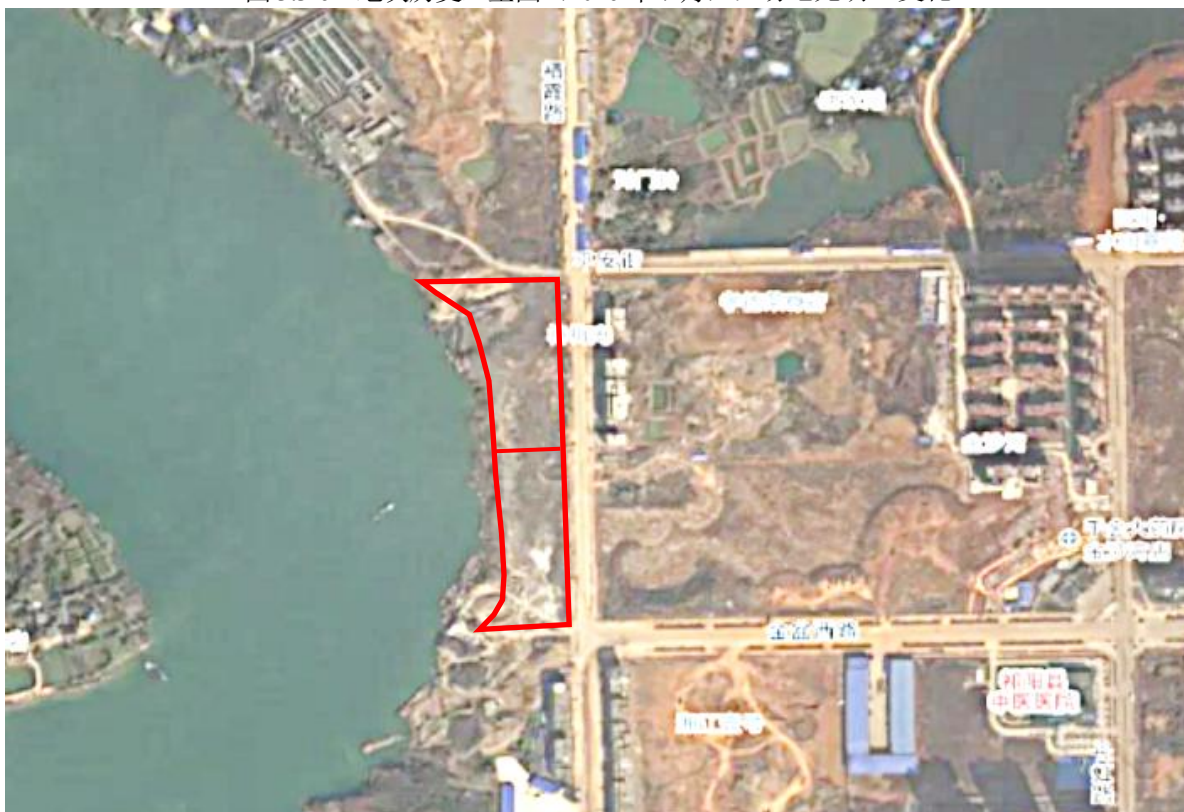
图 3.3-7 地块历史卫星图 (2017 年 2 月): 场地无明显变化

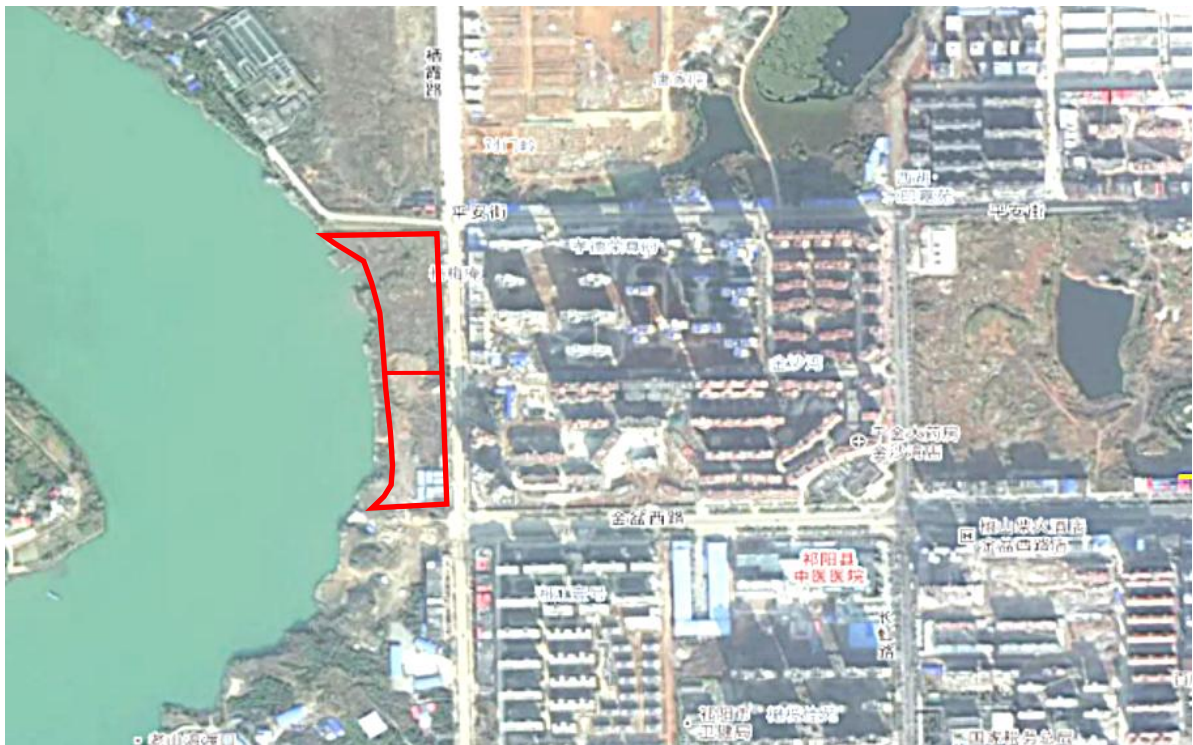
图 3.3-10 地块历史卫星图（2020 年 12 月）：场地无明显变化

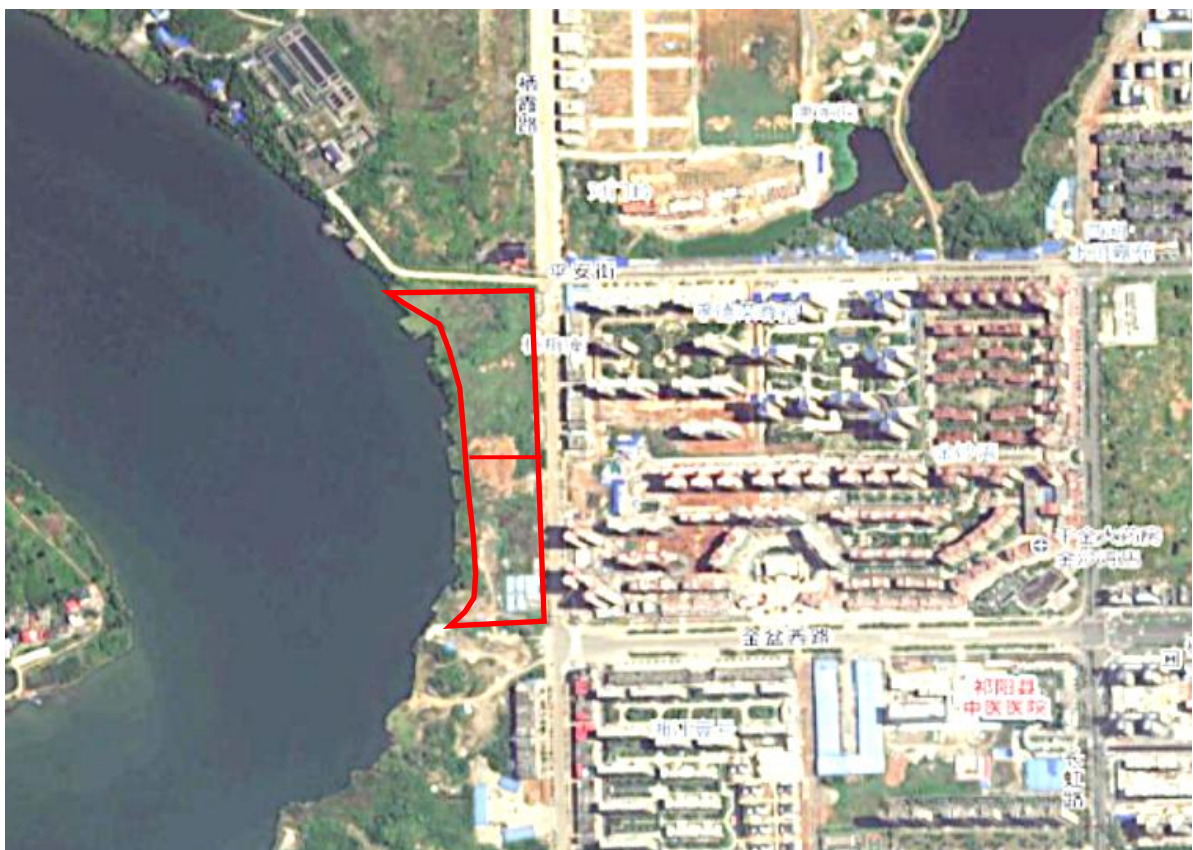
图 3.3-11 地块历史卫星图（2021 年 7 月）：场地无明显变化

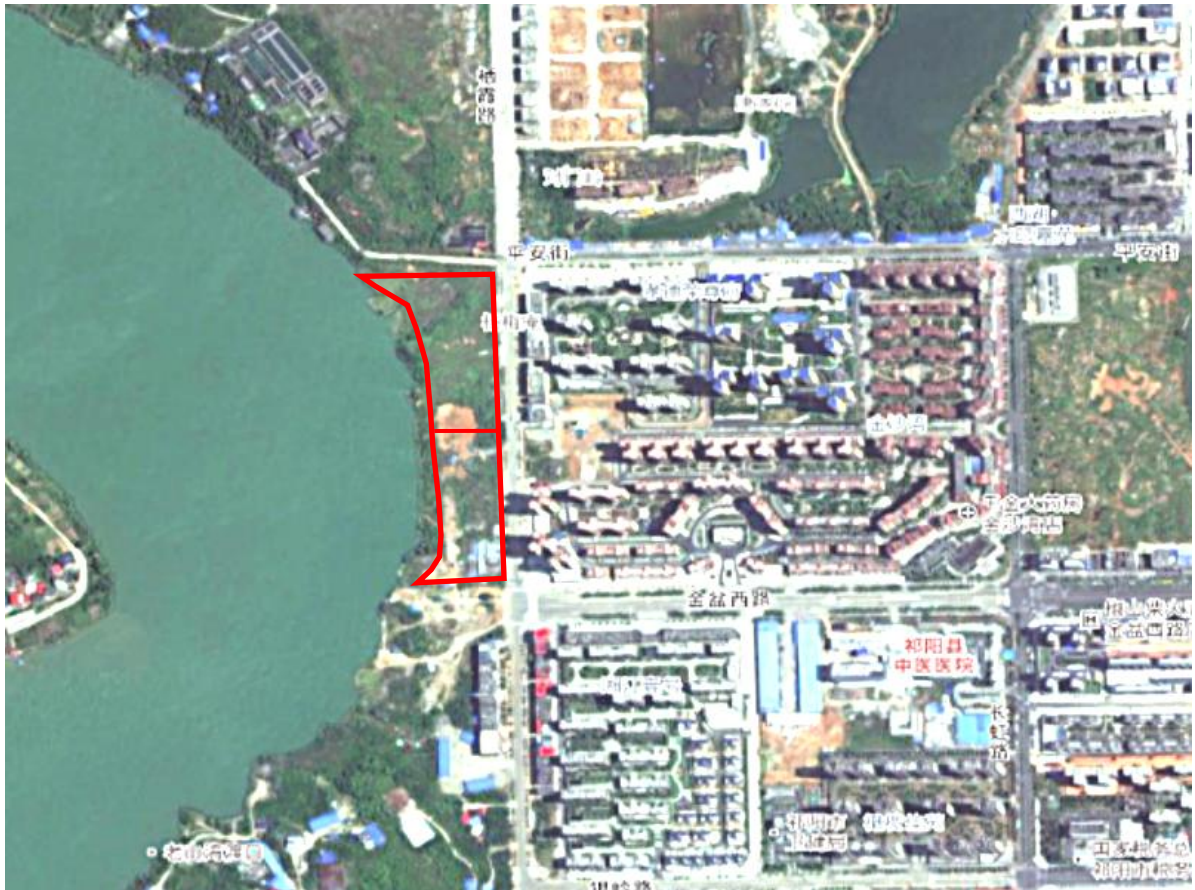
图 3.3-12 地块历史卫星图（2022 年 5 月）：场地无明显变化

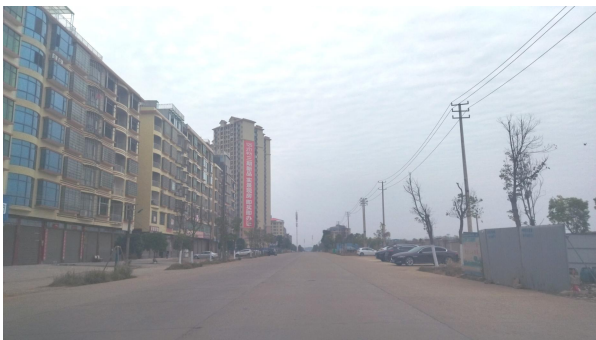
图 3.4-1 东侧：住宅小区

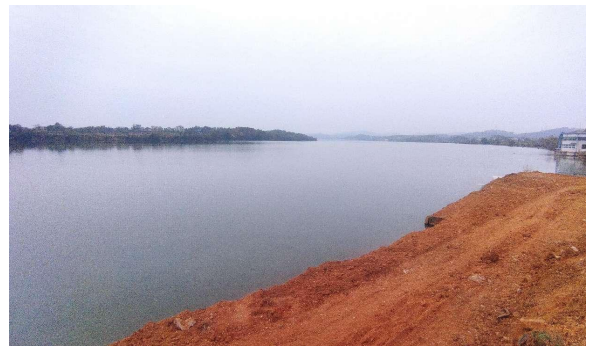
图 3.4-2 西侧：湘江

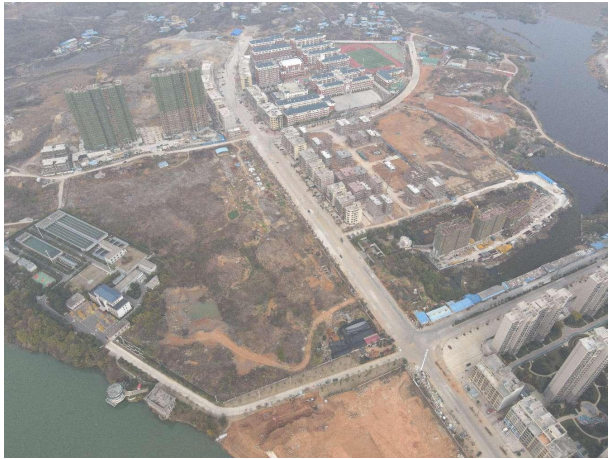
图 3.4-3 北侧：未开发农用地

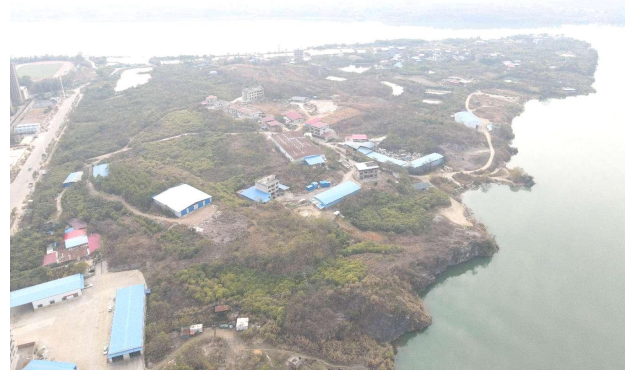
图 3.4-4 南侧：未开发农用地

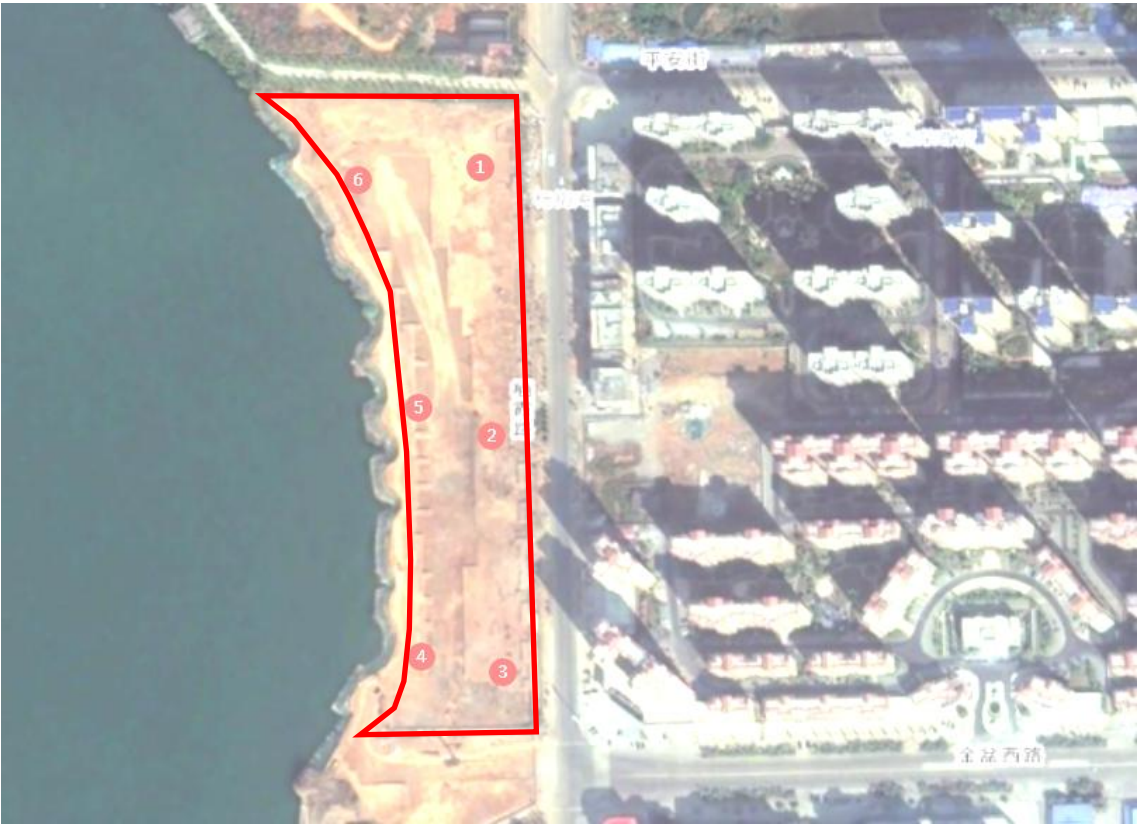
图4-3 现场踏勘快速测点分布图

根据现场快速测定数据可知，地块现状满足《土壤环境质量建设用地土壤污染风险管控标准（试行）(GB36600-2018)（试行）》中第一类用地筛选值标准，地块土壤环境质量良好，根据《土壤环境质量建设用地土壤污染风险管控标准（试行）(GB36600-2018)（试行）》中“5.3.2 建设用地土壤中污染物含量等于或者低于风险筛选值的，建设用地土壤污染风险一般情况下可以忽略。”因此，本项目土壤污染风险可能性很小。

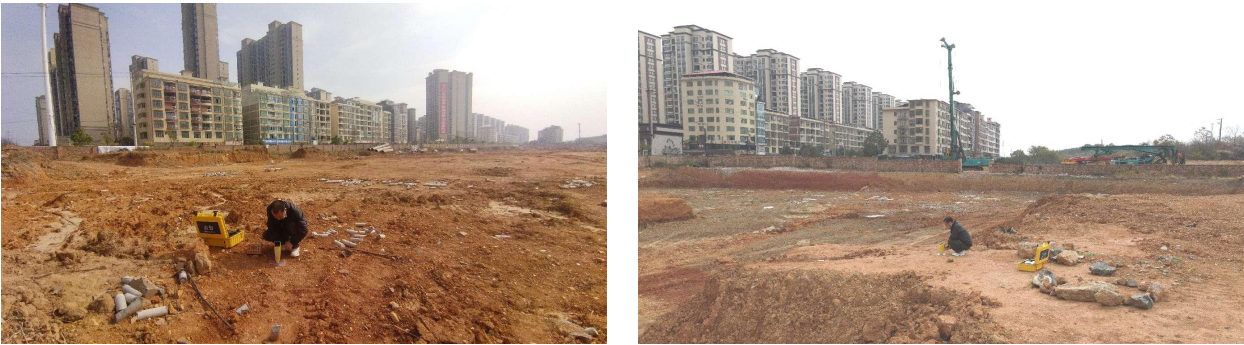
图4-4 现场快检图

综上所述，通过现场踏勘、现场快速测定的综合调查结果，本地块土壤目前未呈现受污染表征。
